國立高雄科技大學營建工程系
震害防制實驗室
National Kaohsiung University of Science and
Technology
Seismic Disaster Mitigation Laboratory

試驗報告

編號：T108071901
試驗名稱：高壓蒸氣養護輕質磚耐震測試
試驗日期：108年07月16日
報告日期：108年08月05日
委託單位：國宇建材股份有限公司
嘉義縣民雄鄉北斗村中山路50號

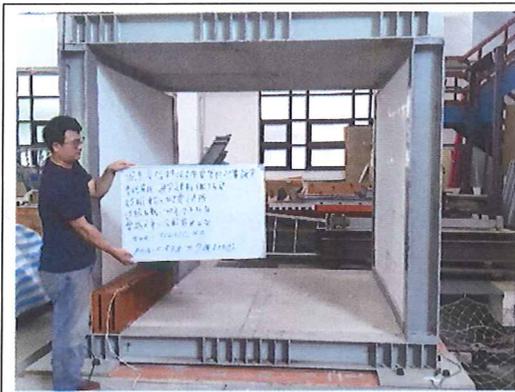
測試過程中，在最大加速度達 0.72g 時，測試之牆體於測試完成後皆無明顯破壞或鬆脫現象，如圖 14~17 所示。

圖 14、測試後正視圖
(試體配置呈 90 度)

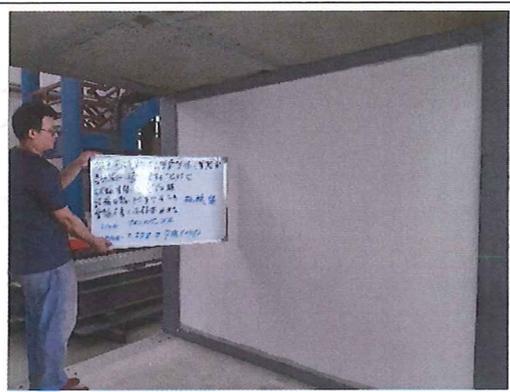
圖 15、測試後牆體內部
(試體配置呈 90 度)

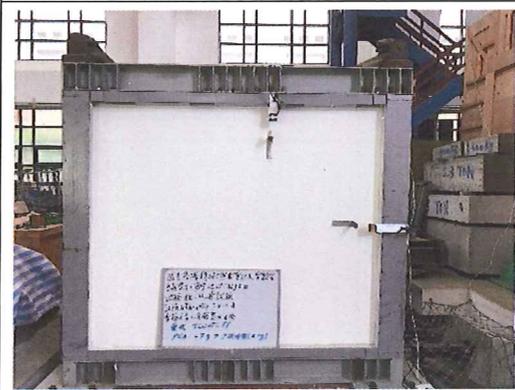
圖 16、測試後正視圖
(試體配置呈 0 度)

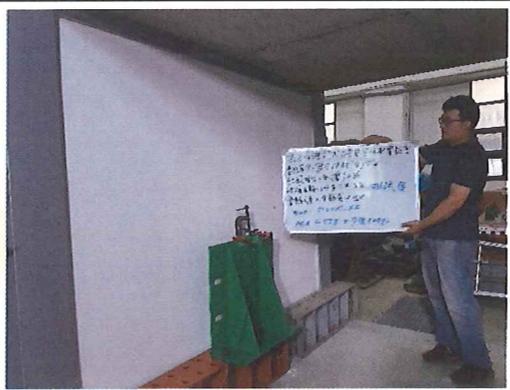
圖 17、測試後牆體內部
(試體配置呈 0 度)

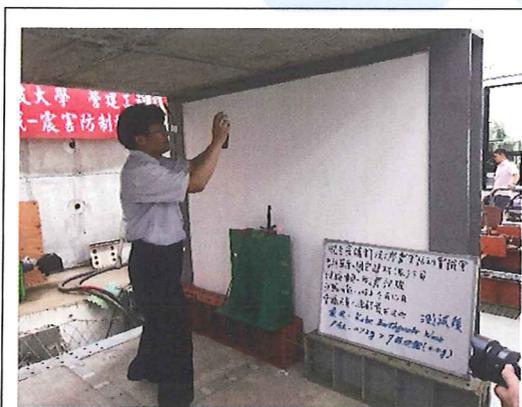
輸入中央氣象局 TCU075 測站所測得之地震波進行試驗，於振動台面實測所得之各組測試最大加速度如表 3，加速度歷時圖如圖 21~23 所示，按表 2 中央氣象局所訂震度標準，當測試台面加速度值大於 0.4g 時，即達震度 7 級。測試過程中，在最大加速度達 1.0g 時，測試之牆體於測試完成後皆無明顯破壞或鬆脫現象，如圖 24~25 所示。

圖 24、吊掛約 50kg 之荷重測試後牆體內部(試體配置呈 0 度)

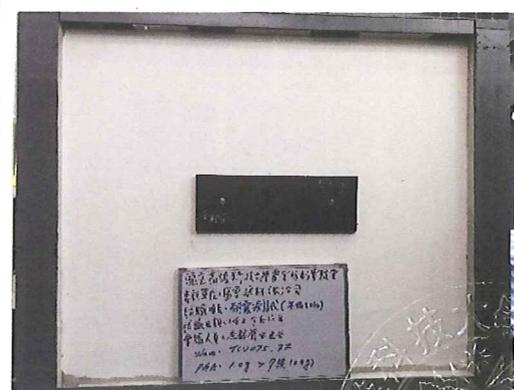
圖 25、吊掛約 50kg 之荷重測試後後視圖(試體配置呈 0 度)
